Tlaxcala, Tlax. a 21 de agosto de 2019
SEC-DA-1495/2019
Asunto: solicito visita en conjunto.

OFICIO N°: EVICSA-056/PTAR/027/2019

ASUNTO: ATENCION A OBSERVACIONES

GENERADORES	
OBRA:	CONSTRUCCIÓN DE PLANTA DE TRATAMIENTO DE AGUAS RESIDUALES INTERMUNICIPAL "NATIVITAS"
UBICACIÓN:	NATIVITAS, SAN BERNABÉ CAPUJA, SANTO TOMÁS LA CONCORDIA, GUADALUPE VICTORIA, JESÚS TEPACTEPEC, SAN MIGUEL DEL MILAGRO Y SANTA APOLONIA TEACALCO, MUNICIPIOS DE NATIVITAS Y SANTA APOLONIA TEACALCO, TLAXCALA.
CONTRATO N°:	PP/P7AR/027/18
ESTIMACIÓN N°:	6 (SEIS)
PERIODO DE CONTRATO:	
DEL 02 DE AGOSTO DE 2018 AL 30 DE DICIEMBRE DE 2018	
PERIODO DE EJECUCIÓN DEL CONCEPTO:	
DEL 15 DE OCTUBRE DE 2018 AL 29 DE OCTUBRE DE 2018	
PERIODO DE FORMULACIÓN DE ESTA ESTIMACIÓN:	
DEL 15 DE OCTUBRE DE 2018 AL 29 DE OCTUBRE DE 2018

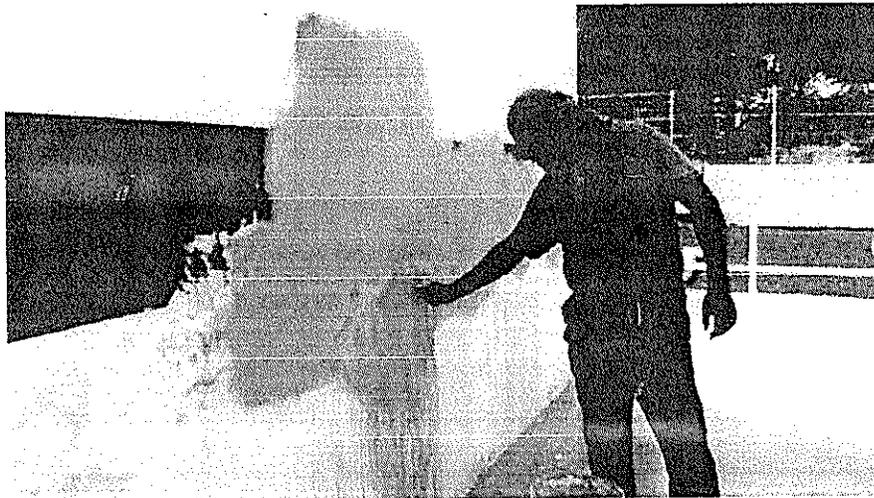
Ilustración 1.- REPARACION FILTRACIONES EN TANQUES

1.- Para subsanar las observaciones se atiende al oficio antes mencionado, mediante el cual el Director de Obras Públicas de la Secretaría notifica al Administrador Único de la empresa Evicsa Construcciones S.A de C.V, las deficiencias presentadas como filtraciones en las estructuras Reactores Anaerobios de Flujo Ascendente (RAFA 1 y RAFA 2) y los sedimentadores primario y secundario de la Planta de Tratamiento de Aguas Residuales y una vez identificada los elementos se procedió a realizar las reparaciones con un sello hermético preformado, especialmente formulado a base de componentes modificados y aditivos químicos, para proporcionar un enlace impermeable y eficiente en juntas entre elementos prefabricados sujetos a presión directa de agua como en elementos colados.

El sistema empleado para rectificar fugas, realizo con un impermeabilizante RETEX está compuesto por recubrimientos cementosos impermeables, de origen 100% mineral, los cuales se integran monolíticamente dentro de la superficie porosa de la estructura, ofreciendo así alta seguridad en impermeabilidad y amplia seguridad en higiene, al no contaminar y tampoco

Con el procedimiento de LIMPIEZA Y PREPARACION DE LA SUPERFICIE para la aplicación en la superficie de concreto deberá estar libre de astillas, arena, pintura, membrana de curado, ó de cualquier suciedad que pudiese entorpecer la integración de los recubrimientos cementosos. Se recomienda utilizar cepillo de alambre para abrir en mayor proporción la porosidad de la estructura. En casos donde exista excesiva suciedad, ó en superficies pulidas, se recomienda martelinar ligeramente y en forma superficial para mejorar el anclaje de los productos RETEX. Finalmente, en casos extremos donde se dificulte la limpieza, se podrá utilizar una solución de ácido muriático al 10% amordentando de esta manera lo suficiente, posteriormente con agua y jabón en abundancia para eliminar en su totalidad la solución ácida, como se reporte en memoria fotográfica. (Anexo II)

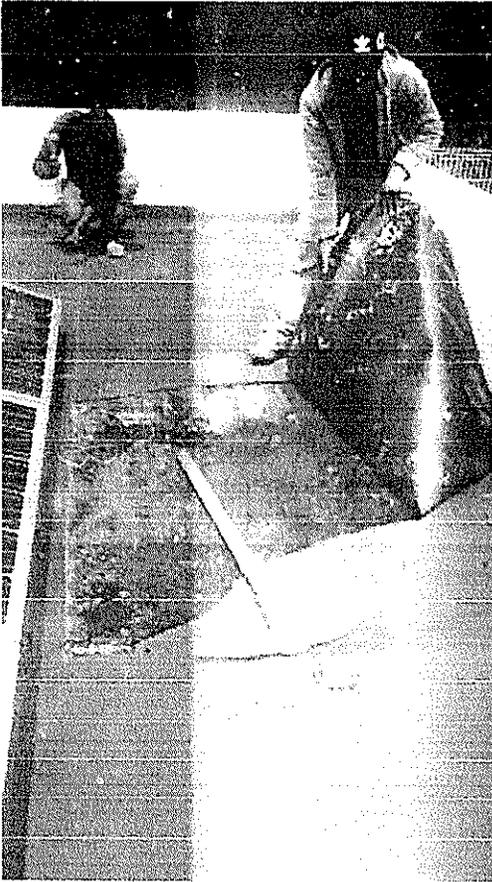
Ilustración 5.- DESINSTALACION DE IMPERMEABILIZANTE

2.- Asimismo, de la ejecución del concepto "08.1.2.15 Impermeabilización de azoteas a base de sellador e imprimador 2 capas revest impermeable con membrana de ref intermedio aparente" en la azotea del área administrativa de la Planta de Tratamiento, se observaron deficiencias técnicas constructivas al presentar abolsamiento y desprendimiento del impermeabilizante en una área aproximada de 60.61 metros cuadrados.

El sistema empleado para rectificar Impermeabilización de azoteas a base de sellador e imprimador se realizó desinstalando el material que no cumplía con las especificaciones retirando en toda la parte de la azotea nivelado con una capa de concreto dando el bombeo correspondiente aplicando posteriormente las capas de imprimador 2 capas revest impermeable con membrana de ref intermedio aparente como se demuestra en memoria fotográfica (Anexo II).

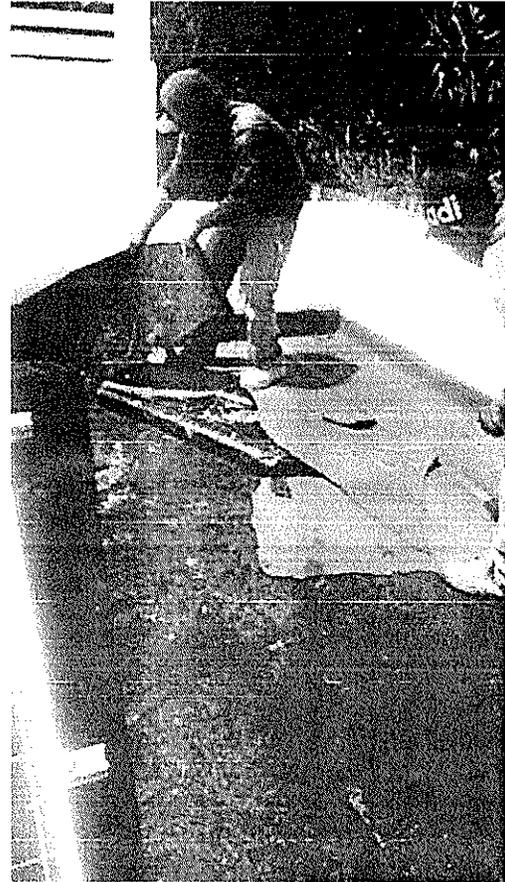
Ilustración 6.- RETIRO DE IMPERMEABILIZANTE EN AREAS ADMINISTRATIVAS

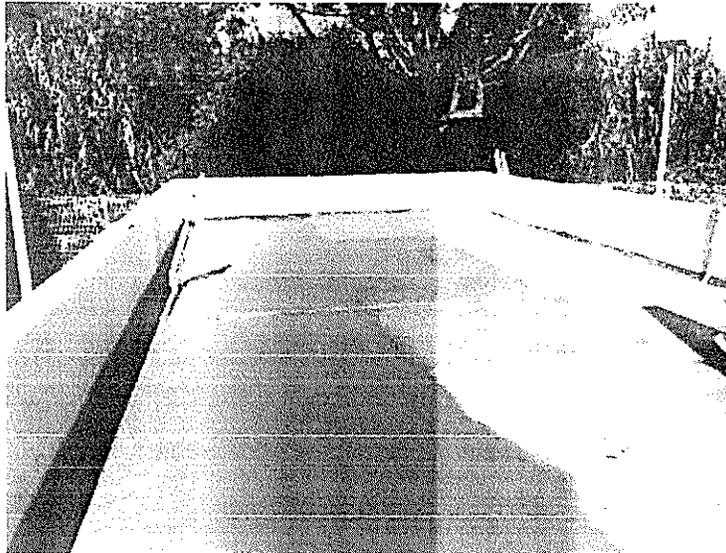
Ilustración 7.- RENOVACION DE LOSA DE AREAS ADMINISTRATIVAS

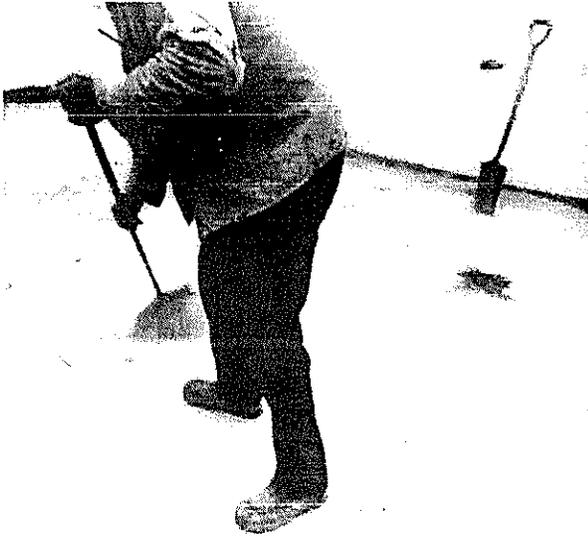
Ilustración 8.- BARRIDO DE LA SUPERFICIE

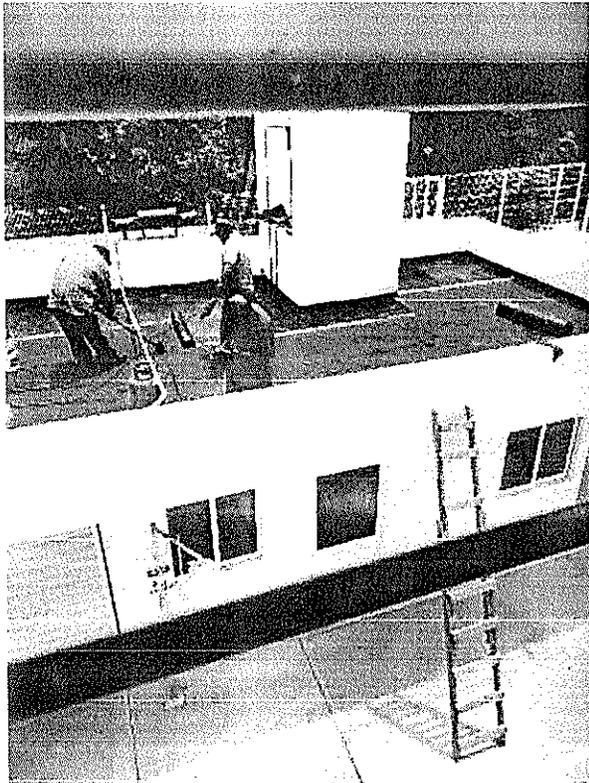
Ilustración 10.- APLICACION DE IMPERMEABILIZANTE

Continuando con el proceso se realizó a la colocación de la membrana mediante un proceso de termo fusión, aplicando simultáneamente la flama del soplete con movimientos de izquierda a derecha por la cara inferior del rollo, como se demuestra en el reporte fotográfico (Anexo II).

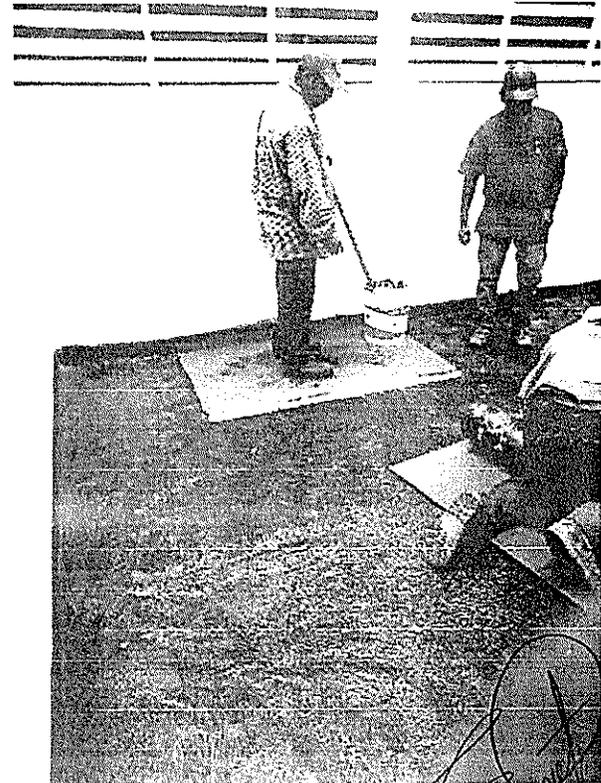
Ilustración 11.- APLICACION DE IMPERMEABILIZANTE

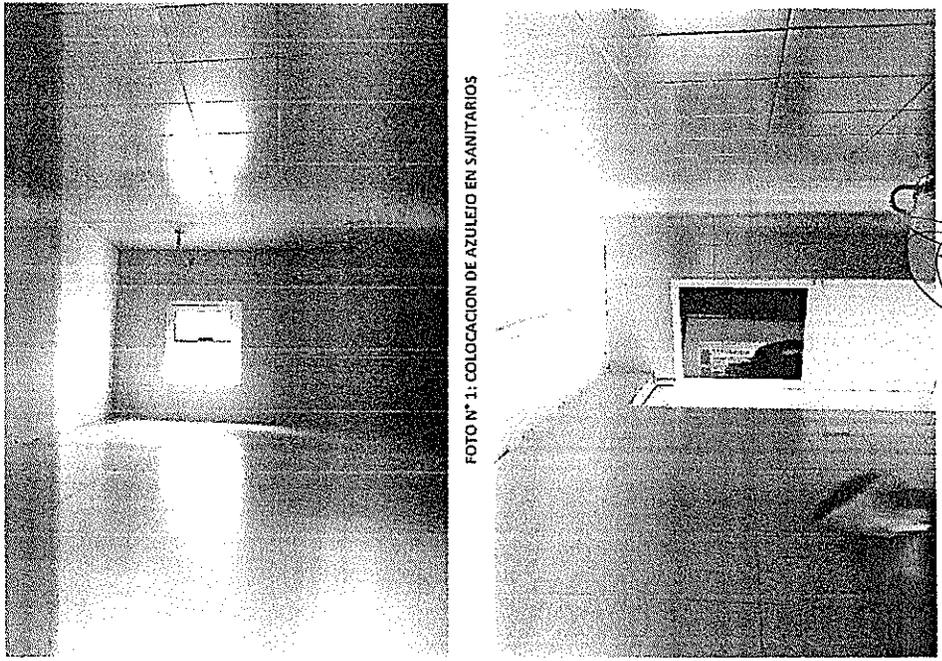
FOTO N° 2: AZULEJO EN MUEBOS DE SANITARIOS EN AREAS ADMINISTRATIVAS
