| <b>Obra:</b> | PUENTE ATIRANTADO | <b>Descripción</b> | CLASIFICACIÓN |
| <b>Localización:</b> | KM 30+191.48 | <b>Fecha:</b> | 02/12/2017 |
| <b>SPT:</b> | 1 | <b>Muestra N°:</b> | 6 |
| <b>Prueba N°:</b> | 2 | <b>Profundidad:</b> | 4.00 m-8.00 m |

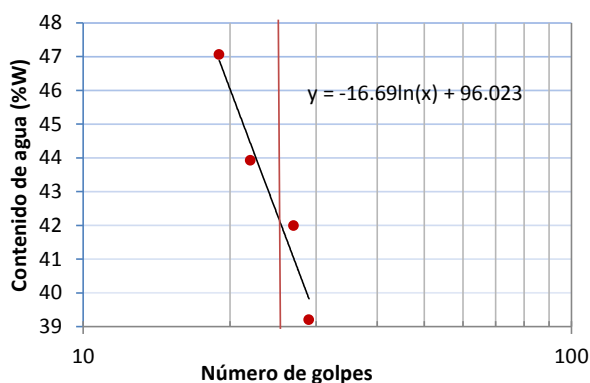
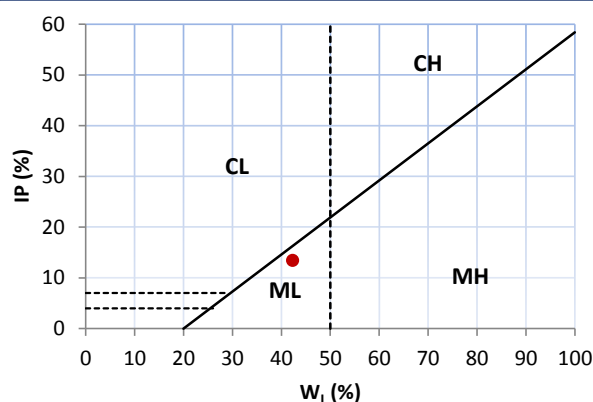
$W_L = 42.30 \%$   
 $W_P = 28.89 \%$   
 $IP = 13.41 \%$

**CLASIFICACIÓN S.U.C.S.**

**ML - LIMO DE BAJA PLASTICIDAD CON GRAVA**
