Obra:	PUENTE ATIRANTADO	Descripción	CLASIFICACIÓN
Localización:	KM 30+191.48	Fecha:	02/12/2017
SPT:	2	Muestra N°:	14
Prueba N°:	10	Profundidad:	9.00 m-11.40 m
		Laboratorista:	ALH

CLASIFICACIÓN S.U.C.S.
ML - LIMO ARENOSO DE BAJA PLASTICIDAD

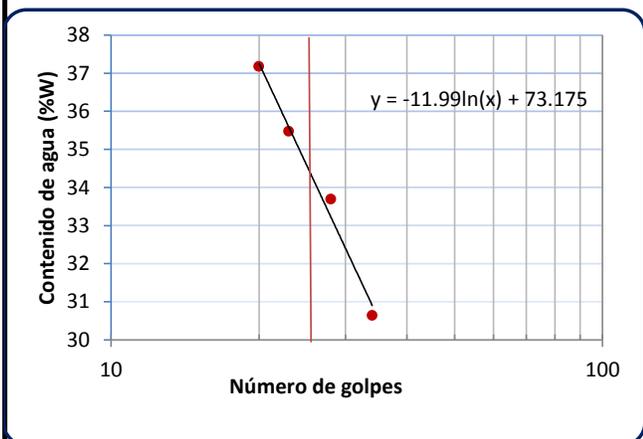
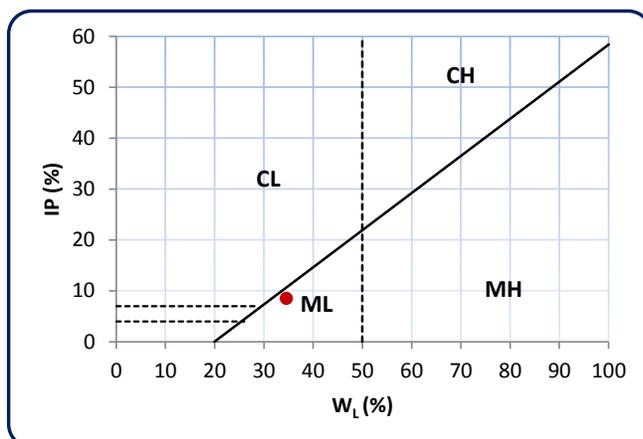
$W_L = 34.58 \%$
 $W_P = 26.12 \%$
 $IP = 8.46 \%$

LÍMITE LÍQUIDO

Número de golpes	Tara No.	Peso de la tara (g)	Peso tara + suelo húmedo (g)	Peso tara + suelo seco (g)	Peso del agua (g)	Peso del suelo seco (g)	Contenido de agua (%)
34	1	13.247	15.247	14.778	0.469	1.531	30.63
28	2	13.205	15.098	14.621	0.477	1.416	33.69
23	3	14.221	20.229	18.656	1.573	4.435	35.47
20	4	13.189	15.606	14.951	0.655	1.762	37.17
