| <b>Obra:</b> | PUENTE ATIRANTADO | <b>Descripción</b> | CLASIFICACIÓN |
| <b>Localización:</b> | KM 30+191.48 | <b>Fecha:</b> | 02/12/2017 |
| <b>SPT:</b> | 2 | <b>Muestra N°:</b> | 20 |
| <b>Prueba N°:</b> | 12 | <b>Profundidad:</b> | 13.40 m-16.50 m |

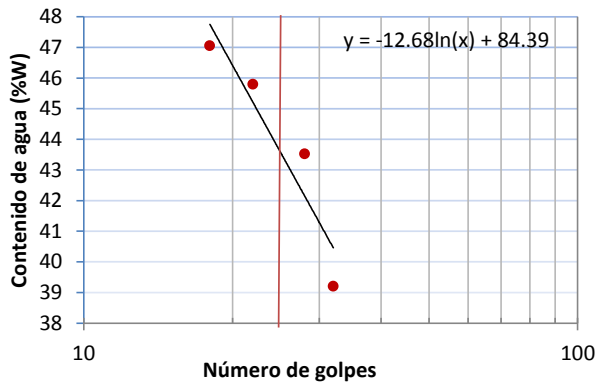
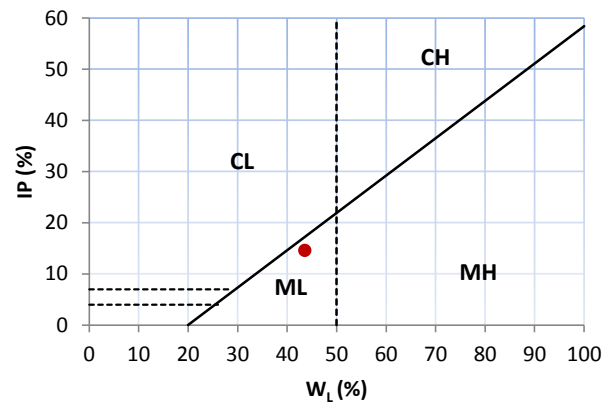
$W_L = 43.57 \%$   
 $W_P = 29.05 \%$   
 $IP = 14.53 \%$

**CLASIFICACIÓN S.U.C.S.**

**ML - LIMO DE BAJA PLASTICIDAD**
